リコール届出番号	3515
リコール開始日	平成27年2月13日
対象車両	大型特殊自動車：FD15PXi、FD25PXi、FD30PXi、FD35PXi、FG25PXi、FL20PXi、FL25PXi、FG30PXi、FL30PXi の9車種 小型特殊自動車：FD10PXi、FD14PXi、FD15PXi、FD18PXi、FD20PXi、FD25PXi、FG09PXi、FG10PXi、FG14PXi、 FG15PXi、FG18PXi、FG20PXi、FL10PXi、FL15PXi、FL18PXi、FL20PXi、FL25PXi、FL30PXi、 FG20PXi、FG25PXi、FG30PXi、FG35PXi、FD30PXi、FD35PXi、FB15PE、FB20PE、FB25PE、 FB09PSE、FB10PSE、FB14PSE、FB15PSE、FB18PSE、FB20PSE、FB25PSE、FB30PSE、 8FB15PS、8FB25PS、8FB30PS、FB15PGS、FB25PGS、FB15PJS、NV1M3L30 の42車種
型式	EDM-D1G、EDM-D2K、KDN-D2L、KDN-D3H、EBT-G2K、EBT-G3G、EDM-SD1E、EDM-SD2E、EBT-SG1J、 EBT-SG2H、SG3A、SD3、B1H、B2H、SB1H、ZAF-SB1J、SB2H、ZAF-SB2J、SB3C の19型式
対象車の含まれる 車体番号	D1G-10441 : 1台 SD1E-00054 ~ SD1E-10114 : 78台 B1H-06351 : 1台 D2K-10349 ~ D2K-10584 : 4台 SD2E-10040 ~ SD2E-10164 : 61台 B2H-03974 ~ B2H-04539 : 3台 D2L-10247 ~ D2L-10875 : 14台 SG1J-10073 ~ SG1J-10177 : 125台 SB1H-01321 ~ SB1H-01450 : 129台 D3H-10244 ~ D3H-10859 : 33台 SG2H-00014 ~ SG2H-10120 : 104台 SB1J-01001 ~ SB1J-01040 : 40台 G2K-10209 ~ G2K-10536 : 3台 SG3A-10011 ~ SG3A-10016 : 5台 SB2H-01151 ~ SB2H-01215 : 64台 G3G-10074 ~ G3G-10263 : 7台 SD3-10002 ~ SD3-10008 : 7台 SB2J-01001 ~ SB2J-01008 : 8台 SB3C-10005 ~ SB3C-20018 : 14台

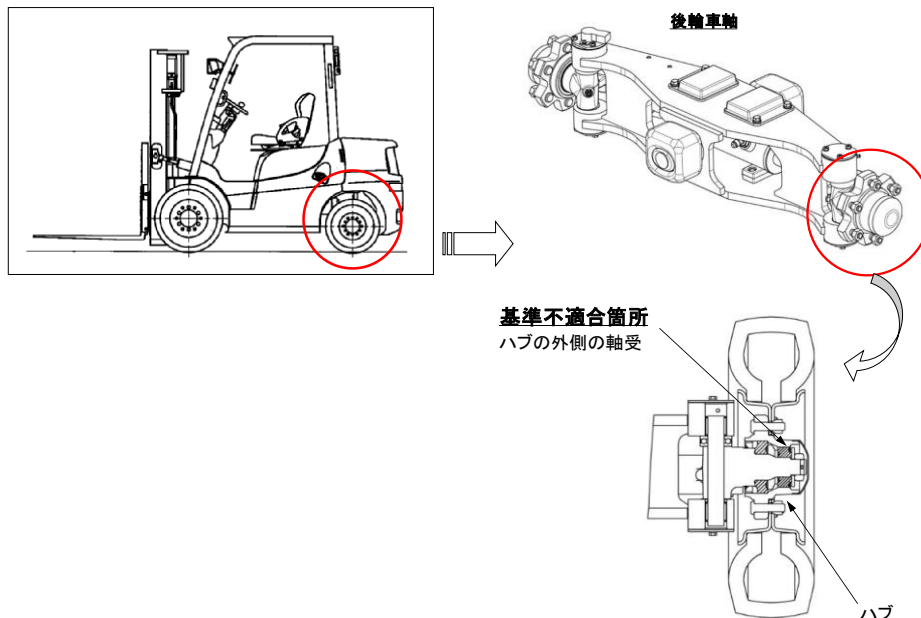
改善箇所説明図

製作出荷期間	平成22年2月4日～平成25年12月26日
対象車(車検車)の台数	701台
不具合の部位(部品名)	走行装置(軸受)
不具合内容及び、原因	フォークリフトの後輪車軸の軸受において、軸受の組付け時における与圧が不適切なため、軸受の一部に剥離が発生する場合があります。そのため、そのままの状態で使用を続けると、後輪ハブの軸受が破損し車両からタイヤが外れるおそれがあります。
改善措置の内容	全車両、後輪の軸受を点検し、軸受に異常が認められた場合は、軸受を交換致します。
改修作業時間	約 90分
お客様へのお願い	是正の準備が出来次第、弊社各販売店よりご連絡をさせていただきますので、暫くお待ちくださいます様、お願い申し上げます。
